Spanningscontrole op de steigers 08-07-2013

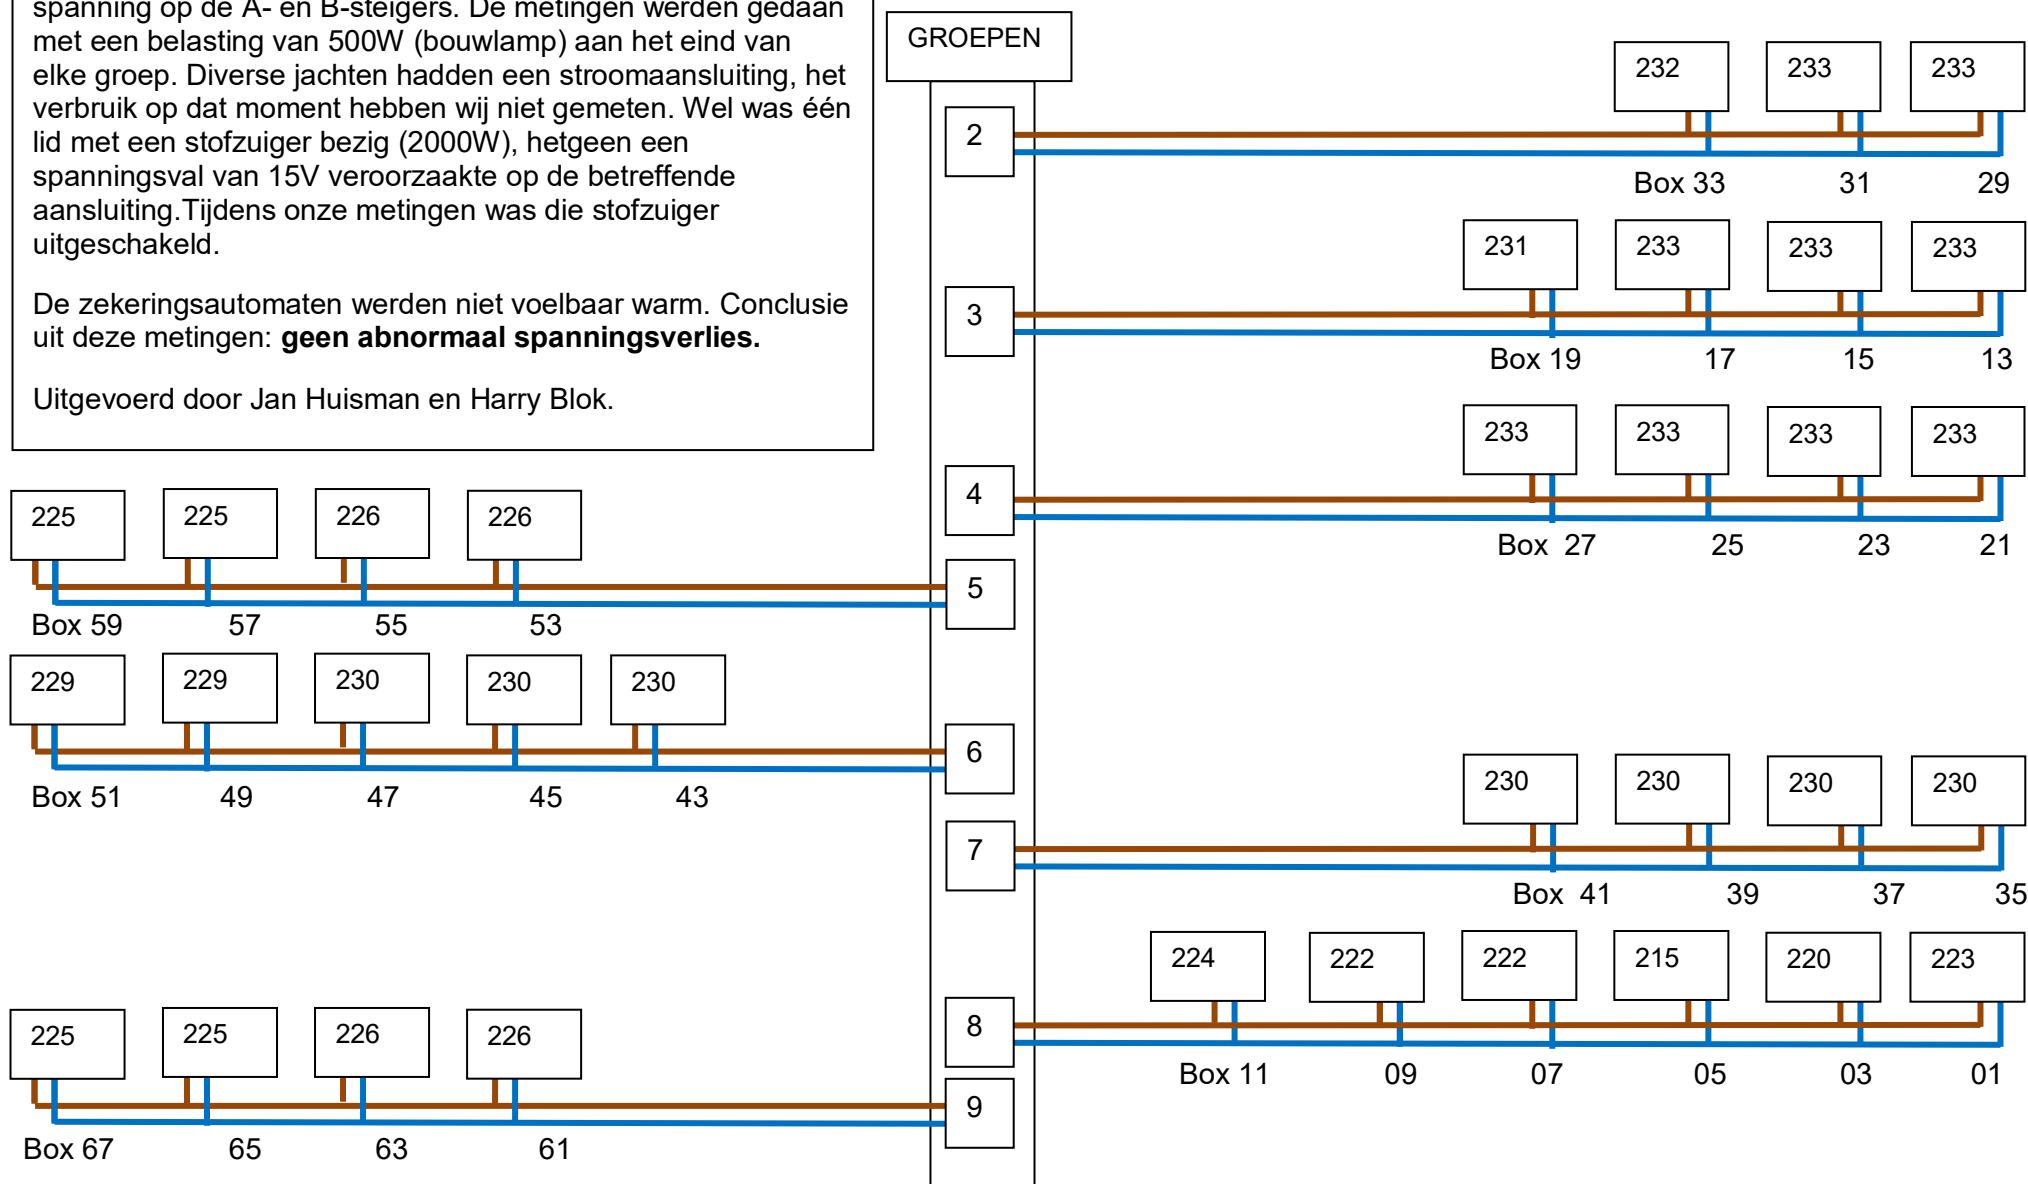
Deze controle werd uitgevoerd naar aanleiding van een opmerking van een van de leden over een te lage elektrische spanning op de A- en B-steigers. De metingen werden gedaan met een belasting van 500W (bouwlamp) aan het eind van elke groep. Diverse jachten hadden een stroomaansluiting, het verbruik op dat moment hebben wij niet gemeten. Wel was één lid met een stofzuiger bezig (2000W), hetgeen een spanningsval van 15V veroorzaakte op de betreffende aansluiting. Tijdens onze metingen was die stofzuiger uitgeschakeld.

De zekeringsautomaten werden niet voelbaar warm. Conclusie uit deze metingen: **geen abnormaal spanningsverlies.**
