Zo erg kan het dus zijn...

Jacht: zeiljacht GibSea 334 uit 1996, vaargebied Griekenland.
Probleem: motor stopte ermee; filters waren verstopt.
Tank: aluminium 80 liter tank, zonder inspectiedeksel en zonder wateraftappunt.
Draaiuren: ca. 5000, dus inmiddels meer dan 100 keer getankt.

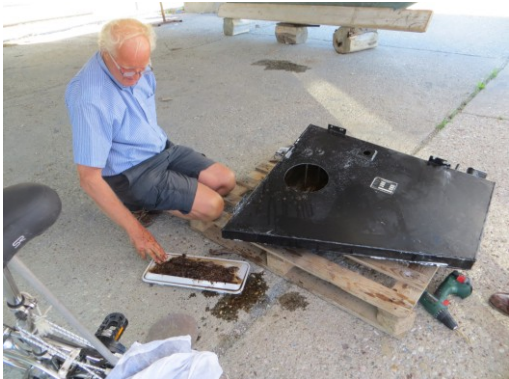
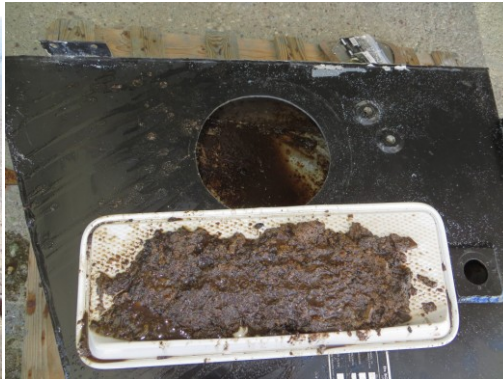
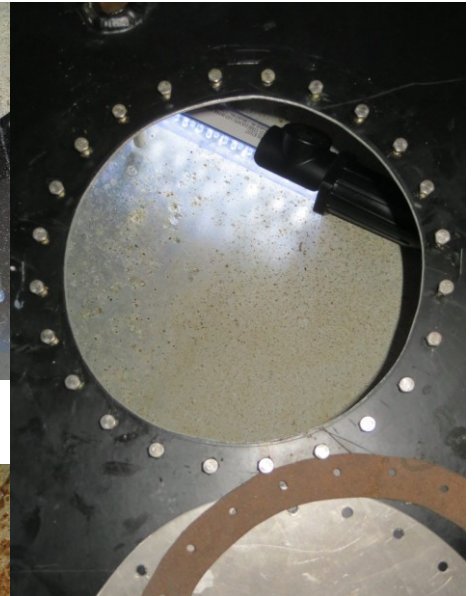
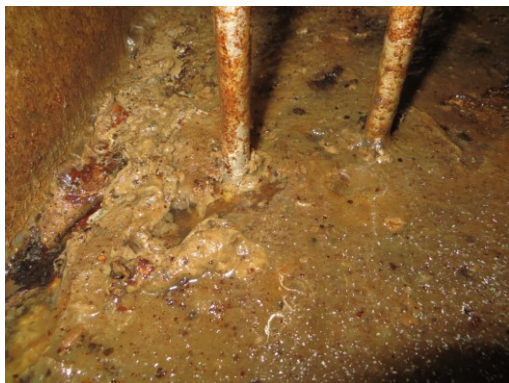
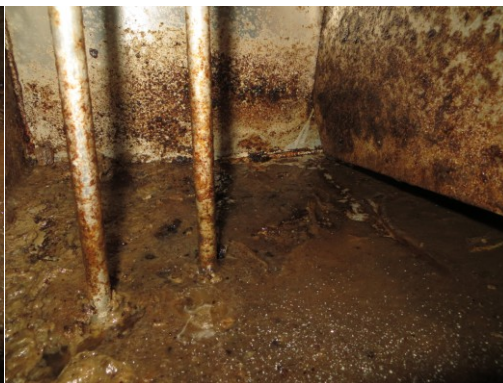
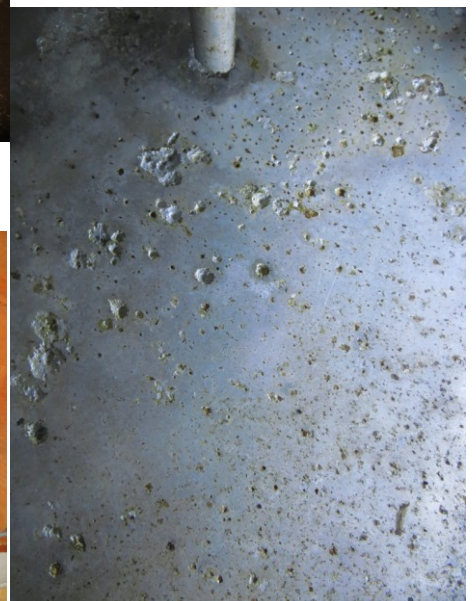
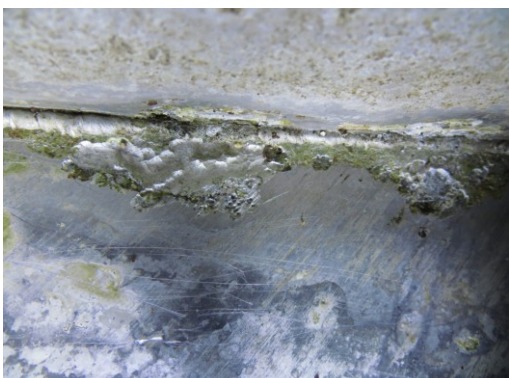
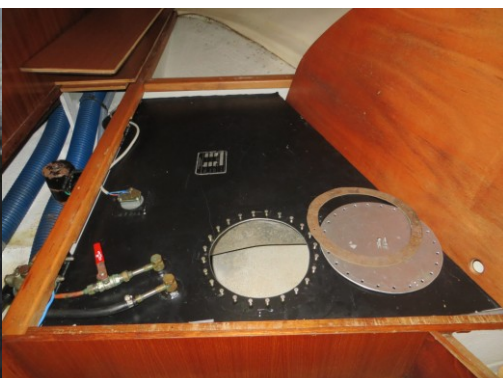
Acties: Inspectiedeksel in tanktop gezaagd, bijgaande foto's tonen wat de schipper aantrof. Zie ook de putcorrosie in de aluminium bodem.
Tank schoongemaakt met een hogedrukspuit, hij staat nu de hele winter droog.
Volgend seizoen weer vullen met schone diesel en biocide.
Daarna hopelijk geen problemen meer.
Noot van de redactie: en een aftap- of een afzuigmogelijkheid maken?
